COMUNE DI CAVRIAGO
(PROVINCIA DI REGGIO EMILIA)

PIANO STRUTTURALE COMUNALE

QUADRO CONOSCITIVO: SISTEMA TERRITORIALE
ALL.2 - SISTEMA INSEDIATIVO STORICO NEL TERRITORIO URBANIZZATO
2.5 - INSEDIAMENTI ED EDIFICI STORICI (IS - ES)

COMUNE DI CAVRIAGO
PIANO STRUTTURALE COMUNALE - QUADRO CONOSCITIVO
ANALISI DEGLI INSEDIAMENTI STORICI NEL TERRITORIO URBANIZZATO

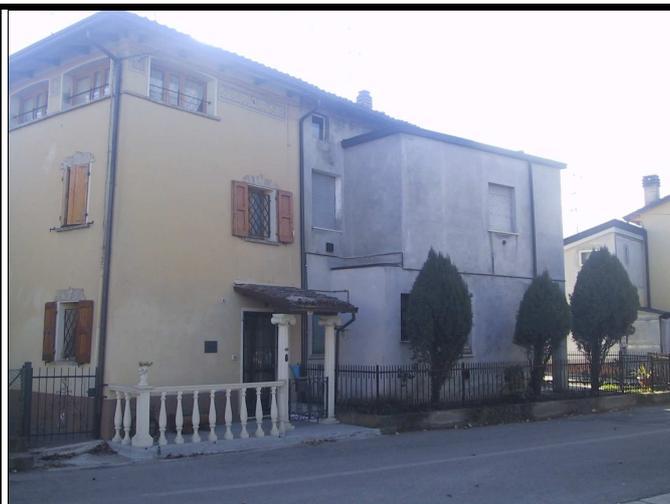
27

Strutture verticali: **Sopraelevate**

in mattoni

Strutture orizzontali: **Sostituite**

solai in legno e laterizio

Copertura: **Sostituita**

Manto di copertura: **coppi**

Tipologia: **a falde - struttura in legno e tavelle in laterizio**

3.3 Elementi decorativi **Decorazioni di sottogronda**

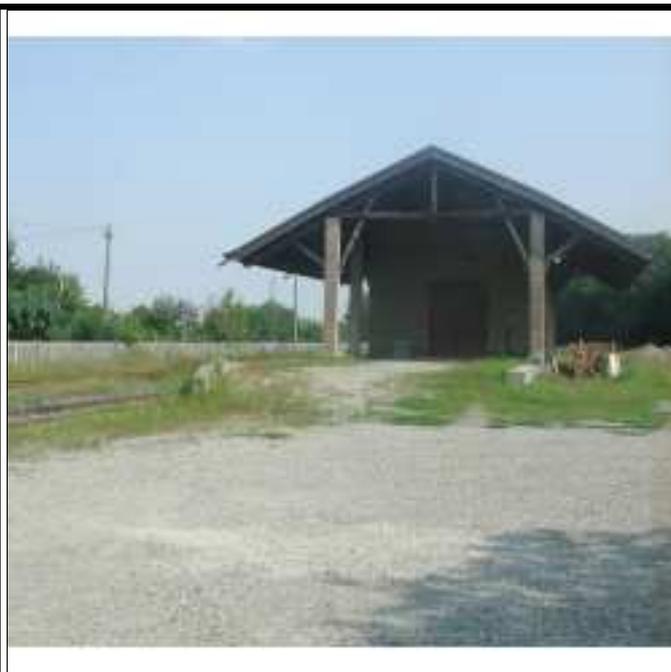
261-262

Strutture verticali: **Originali**

in mattoni

Copertura: **Originale**

Manto di copertura: **coppi**

Tipologia: **a falde - struttura in legno (travi, travicelli, tavole)**

Portali ad arco**3.3 Elementi decorativi** **Decorazioni di sottogronda**

Portone in legno, Capriata in legno**3.4 Stato di conservazione**

- Ottimo** **Mediocre**
 Buono **Scadente**

- Assenti** **Gravi**
 Leggere **Totali**

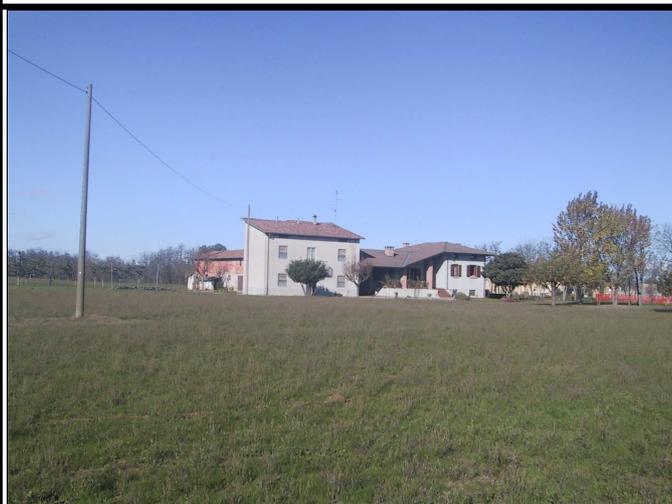
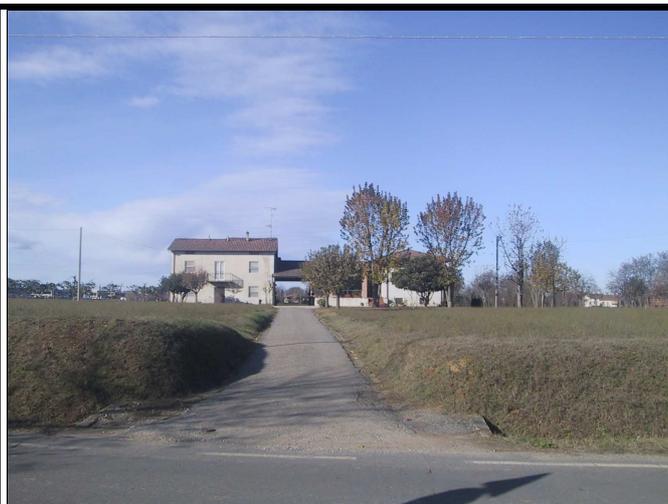
43

Stato di manutenzione BUONO per la Residenza, stato di manutenzione CATTIVO per le parti accessorie
